COMUNE DI GOLFO ARANCI

PIANO PAESISTICO REGIONALE - L.R. 25 novembre 2004, n. 8 ADEGUAMENTO DEL PIANO URBANISTICO COMUNALE AL P.P.R. E AL P.A.I.

CARTE DI PERICOLOSITA' E RISCHIO GEOLOGICO E IDRAULICO

Tav. R.D	Elaborato Relazione integrativa Studio compatibilità idraulica	Scala
--------------------	--	-------

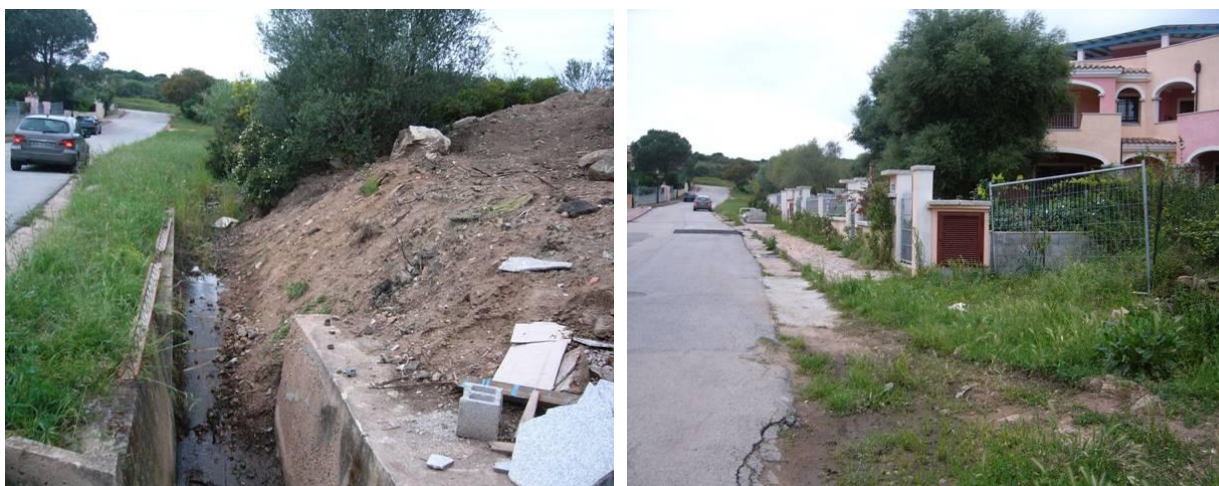
Fig. 18- Esempio di ratto a deflusso critico in parte tombato in via degli Iris monte Via Conca Caddinas.

Eventi di un certo rilievo calamitoso, connessi col cattivo smaltimento di acque zenitali, sono stati riscontrati anche all'interno del centro abitato (c/o *Istituto per anziani*). Sul versante costiero orientale i riscontri sul terreno attestano di condizioni di pericolosità associate anche alle idrografie sottese alle aree urbanizzate o lottizzate di *Baia Caddinas* e *Terrata* (cfr. Figg. 11 e 18).

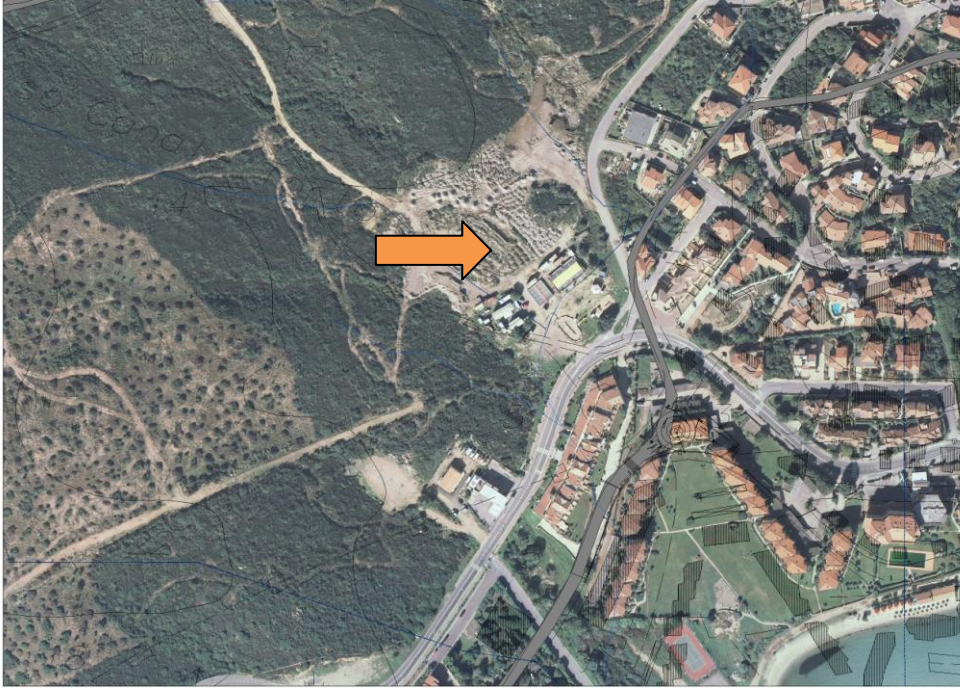
Peraltro tale contingenza ha già determinato serie problematiche in concomitanza di eventi con piovosità critica.

La foto soprastante riscontra i risultati di un'applicazione in ambiente GIS con tecniche di *Overlay mapping*, ovvero mediante la sovrapposizione di strati informativi digitali. Vi si mostra la rete di deflusso idrografico (derivata dalla Carta Tecnica Regionale-DB10 K Sez. 428160 con la ortofotocarta corrispondente alla medesima sezione).

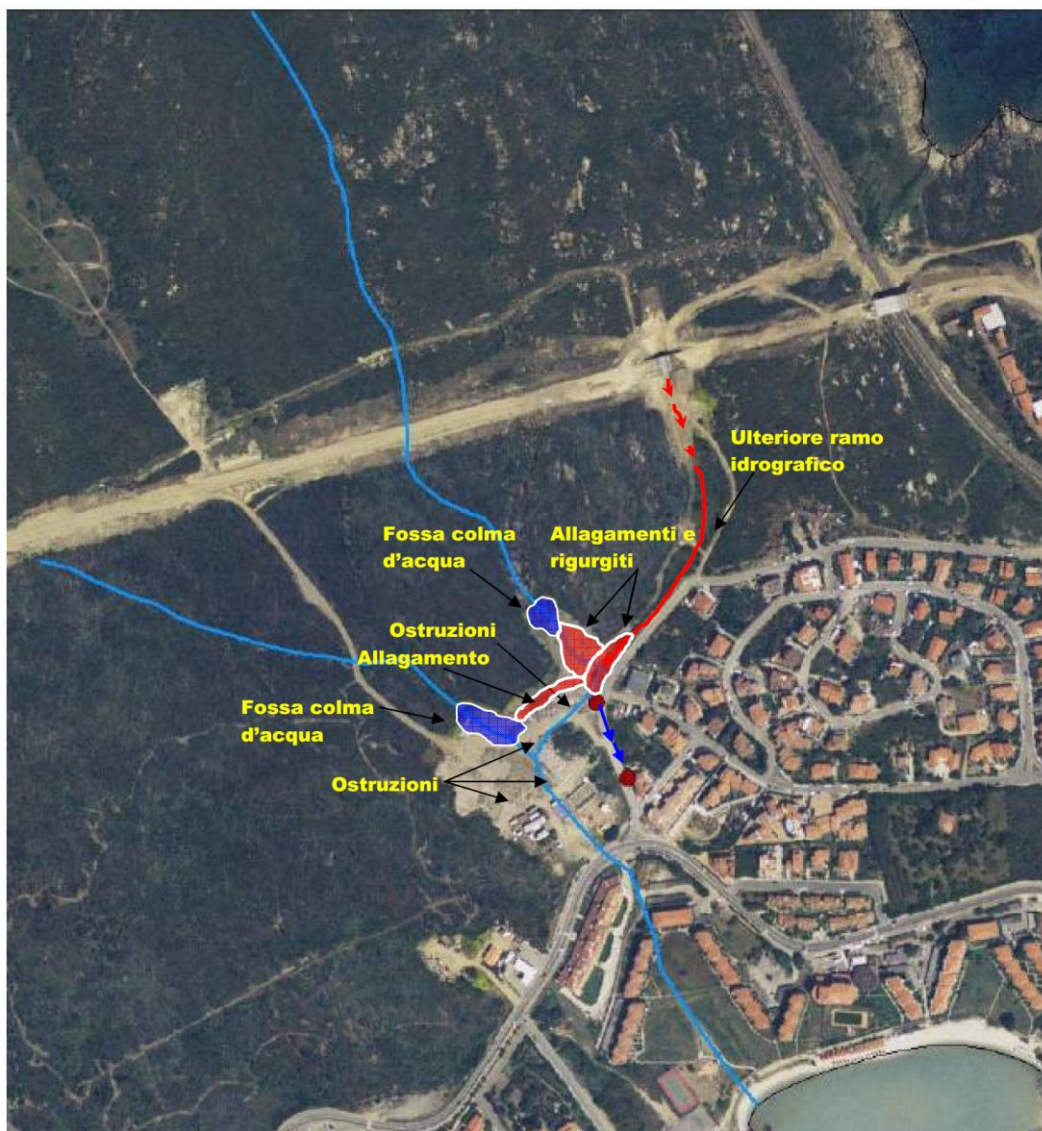
Fig. 9-I principali elementi che ricostruiscono lo scenario dell'evento calamitoso. La traccia idrografica in celeste è quella teorica ricostruita in ambiente GIS.

La somma di tali fuoriuscite è risultata convergente nei fatti nel settore idrografico dinanzi all'incrocio fra via E. Lussu e Via G. Carducci (vedi aree rosse bordate di bianco di Fig.9).

- e. agli effetti di tale tracimazione si è aggiunto il flusso in parte artificializzato proveniente dal ramo orientale (in rosso in Fig. 9) che corre radente a meno di 3 m da Via Lussu ed a quote poco più basse (-0,80/-1 m) dal manto stradale;

- g. da qui la corrente idrica, corrispondente ad un'aliquota del deflusso idrico totale (una parte come detto si è dispersa in altre direzioni per via sotterranea) ha teso a tracimare oltre il rilevato stradale (Fig. 9);

5. Parte notevole di tali deflussi, ostacolata dalle ostruzioni artificiali ha teso (e tende, in caso di piena consistente) a deviare, fino a spostarsi rasente a via Lussu, dove, presso che all'altezza dell'incrocio fra Via Lussu e Via Carducci, riceve un consistente surplus idrico derivante dalla fuoriuscita idrica della fossa più a Nord dell'immagine in Fig. 9.

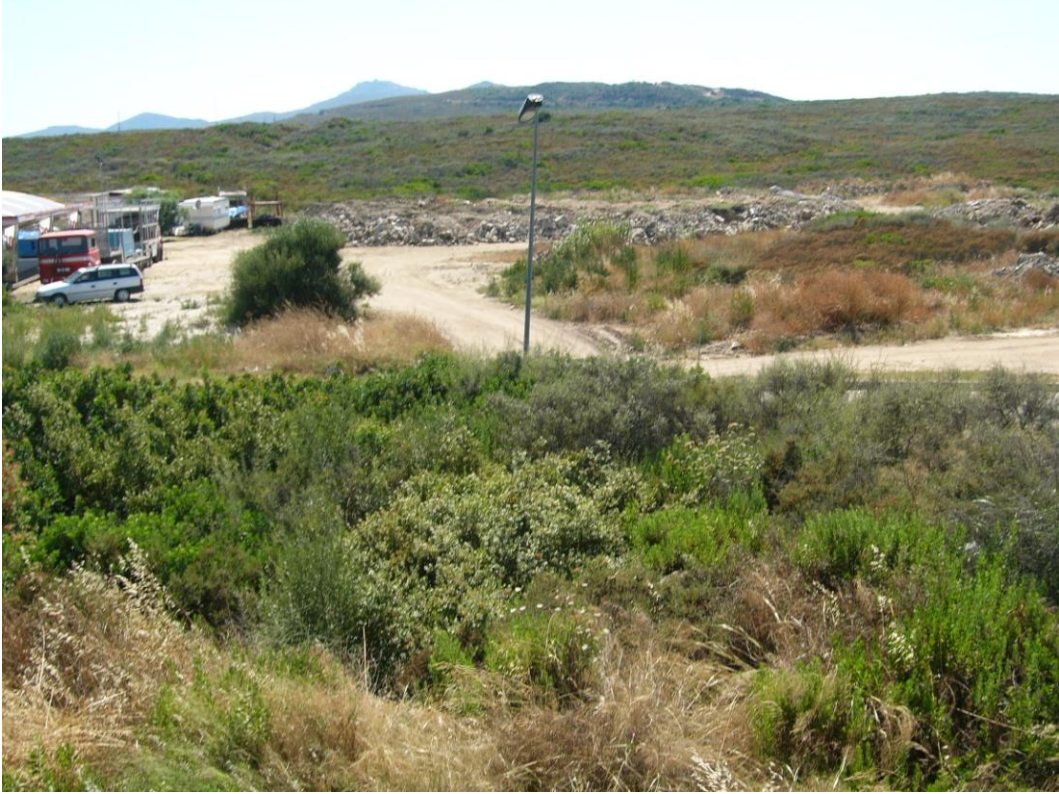
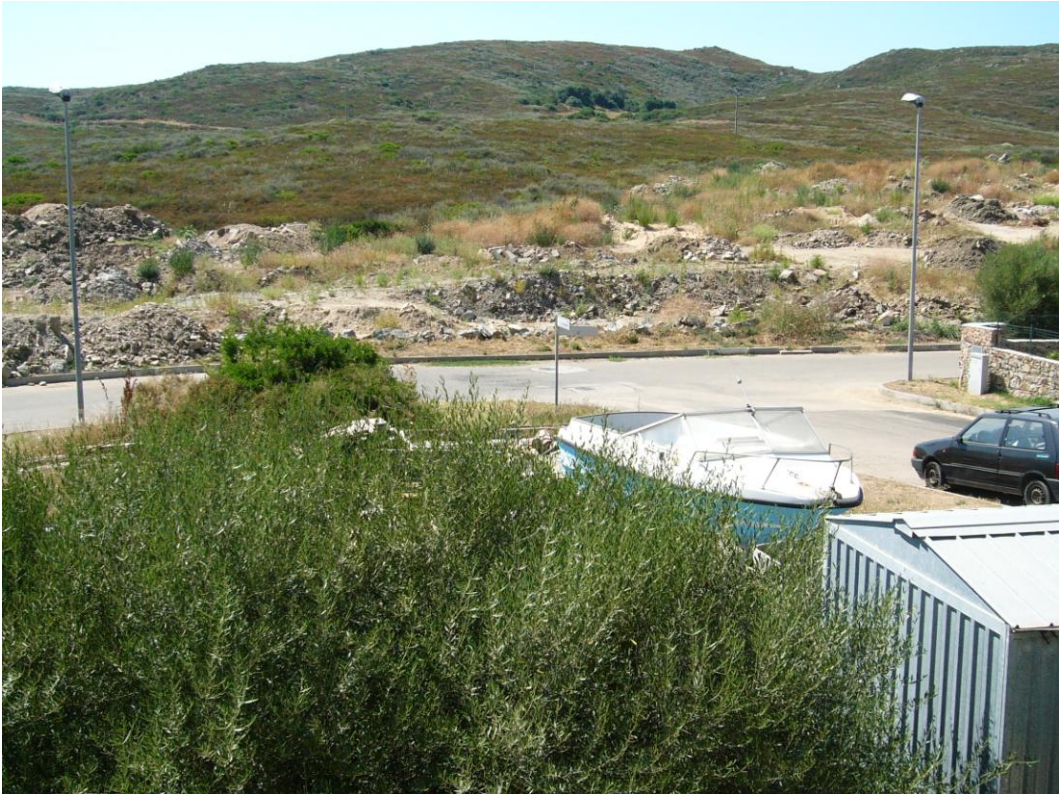
6. I livelli raggiunti durante l'evento del **4/11/ 2008**, ricostruibili mediante inequivocabili tracce del passaggio idrico (resti vegetali e sedimentazioni di ghiaie; vedi Allegato Fotografico) non sono compatibili con le quote della sede stradale, la quale viene sormontata in più punti a partire dall'area dinanzi all'incrocio fra Via Lussu e Via Carducci.

7. Con tali fuoriuscite le traiettorie di drenaggio si dirigono in Via Lussu.
8. Data pendenza favorevole (con incremento della velocità), la portata, non può essere più smaltita dalla cunetta sul lato Ovest ed in tal modo l'acqua si è riversata anche sul lato orientale della strada, con livelli idrici tali da interessare in modo parossistico i locali del seminterrati del Sign. Langella e più a valle ancora alcuni manufatti in Via Goldoni.

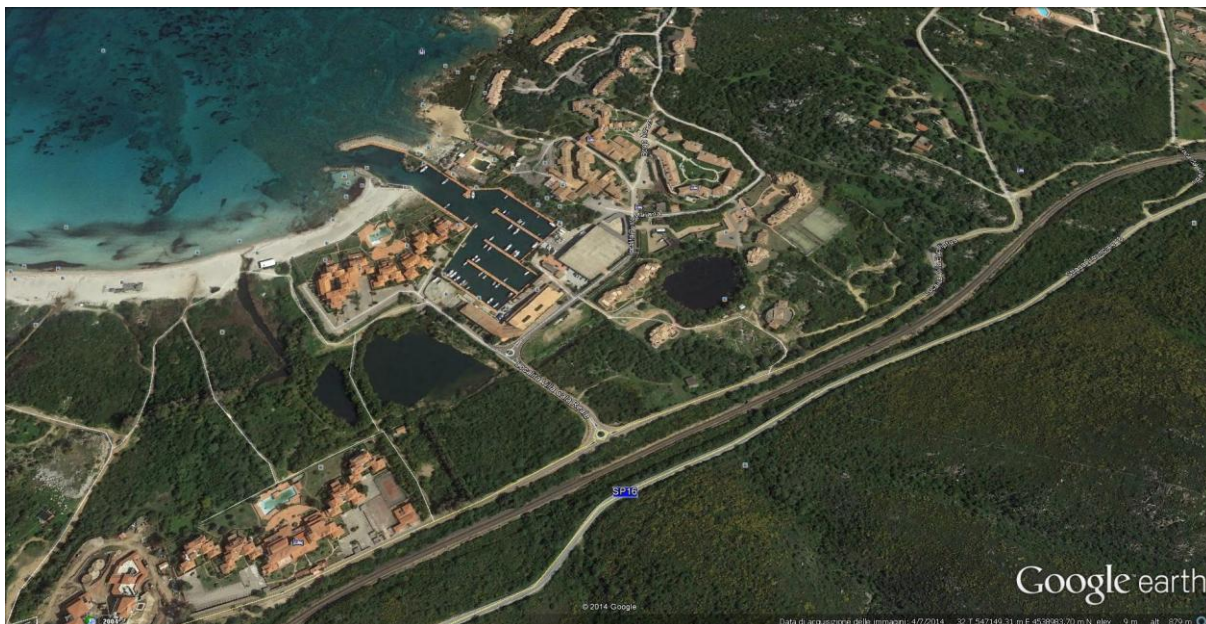
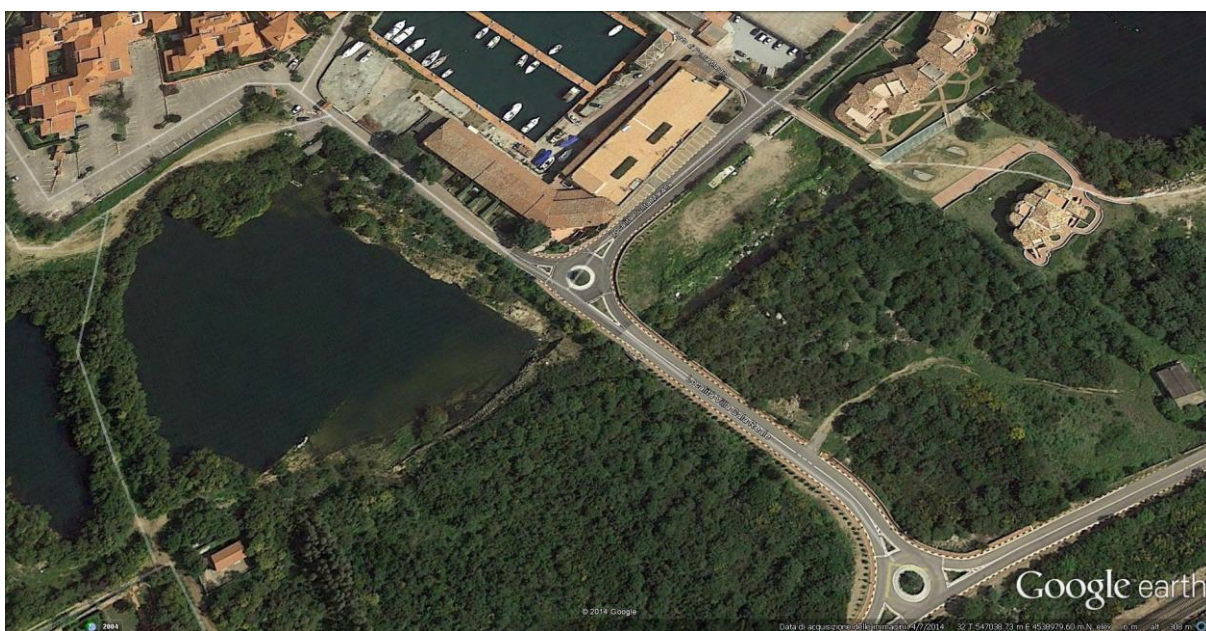
L'ambito di Marana, attualmente oggetto di lavori di scavo della darsena di ampliamento del porto turistico omonimo, si presenta con un quadro morfologico alterato.

In fase di VIA del progetto di ampliamento del porto di Marana, ha imposto lo studio del riordino idraulico dell'ambito attualmente in condizioni, usando un eufemismo, di confusione.

I corpi idrici del bacino di Marinella, che originariamente avevano due distinti sbocchi a mare, attualmente sono stati unificati.
